Fjärranalysens potential för kustzonsförvaltning

Uppdrag: Fjärranalysens potential för kustzonsförvaltning
Uppdragsnummer: 30031970
Kund: Statens geotekniska institut
Ver: 3
Datum: 2022-03-09
Upprättad av: Viktor Kalén, Johanna Schmidt, Emanuel Schmidt, Martin Sjöström
Dokumentreferens: \\semmafs001\projekt\21215\30031970\000\18 granskning\ver3\fjärranalysens potential för kustzonsförvaltning.docx

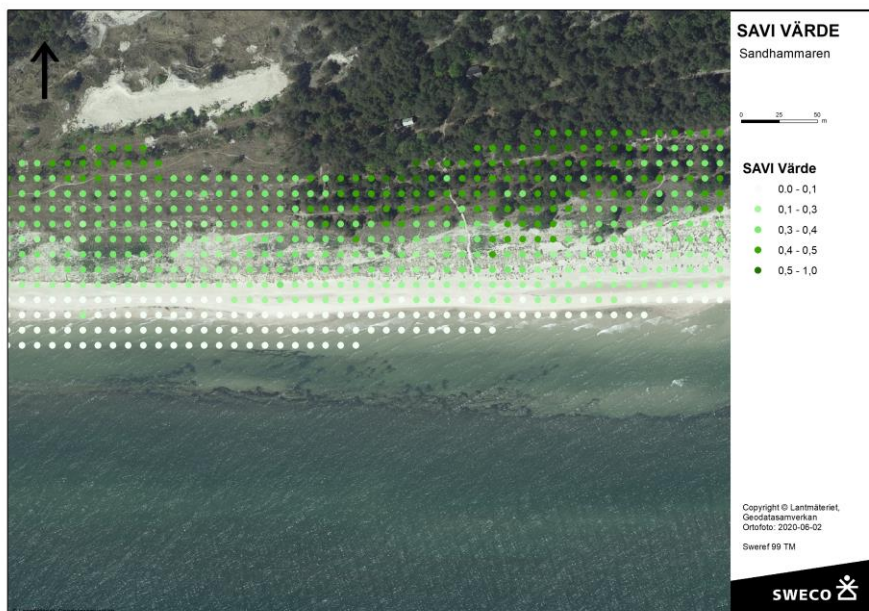
Figur 3-3 Illustration av vegetationens täckningsgrad (SAVI-värde) vid Sandhammaren 2021-09-05.

Upplösningen på banden som används för beräkning av SAVI-värdena är 10 m och data är representerad i rasterformat. För att underlätta visualisering och jämförelse mot underliggande ortofoto så representeras varje rastercell av sin centerpunkt. Rent GIS-tekniskt innebär detta att data lagras och presenteras i vektorformat istället för rasterformat. I Figur 3-3 visas ett exempel på detta för 2021.

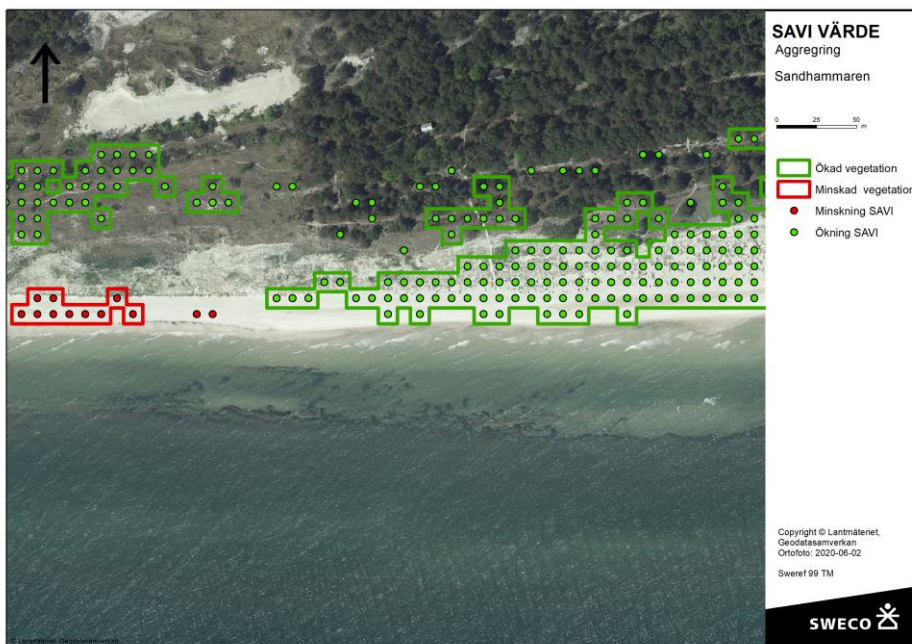
Figur 3-4 Illustration med exempel på aggregering längs Sandhammaren. Röda punkter uppvisar en negativ förändring i SAVI, gröna punkter en positiv. Notera de röda punkterna i mitten. Några av dessa har ett förändrat SAVI-värde som är mindre än -0,08, men eftersom dessa är isolerade från övriga punkter så uppfylls inte storlekskravet på 500 m², vilket leder till att dessa punkter förkastas vid aggregering.

De celler som definierats som en förändring buffrades 6 m för att undvika glapp. Om det fanns sammanhängande celler som definierats som ökad vegetationstäckning så aggregerades dessa ihop för att skapa en yta, motsvarande gjordes för celler med minskad vegetationstäckning. På detta sätt erhöles sammanhängande ytor som indikerar förändring i täckningsgrad. Endast ytor större än 500 m² behölls. Ett exempel på hur aggregeringen fungerar visas i Figur 3-4.

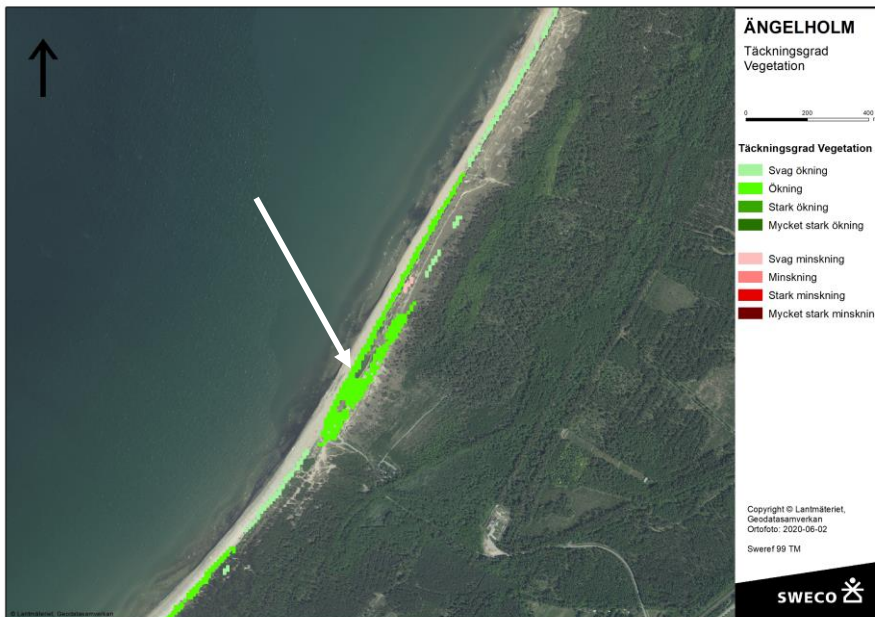
Figur 4-3 Resultat från analysen för vegetationstäckning i Ångelholm. Notera det stora området markerat av den vita pilen som ser ut att växa igen efter vad som ser ut att kunna vara ett dynbrott och/eller resning av invasiva arter.

Figur 4-3 visar resultat från vegetationsanalysen. I princip hela dynsystemet visar på en svagt ökad vegetationstäckning. I hela det område som i Figur 4-2 visar en stor öppen sandyta (se vit pil i Figur 4-2) bedöms vegetationen ha ökat. Endast ett väldigt litet område bedöms ha en minskad vegetationstäckning.

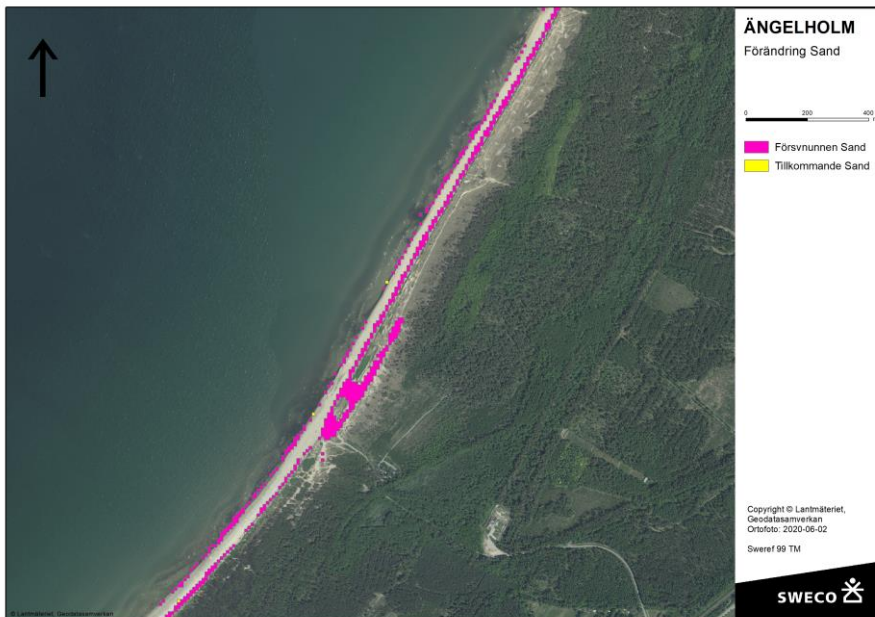
Figur 4-5 Resultat från sandanalysen för Ångelholm.

Figur 4-5 visar resultat från sandanalysen. För stora områden längs med dynen bedöms det som att sand har försvunnit. Detta beror förmodligen på att det inte längre finns öppna sandtytor där vegetationen har växt till. I gränsen mot havet indikerar analysen att sand försvunnit, d.v.s. att strandplanet har blivit smalare. Endast i ett mycket litet område (1 cell) bedöms sand ha tillkommit.

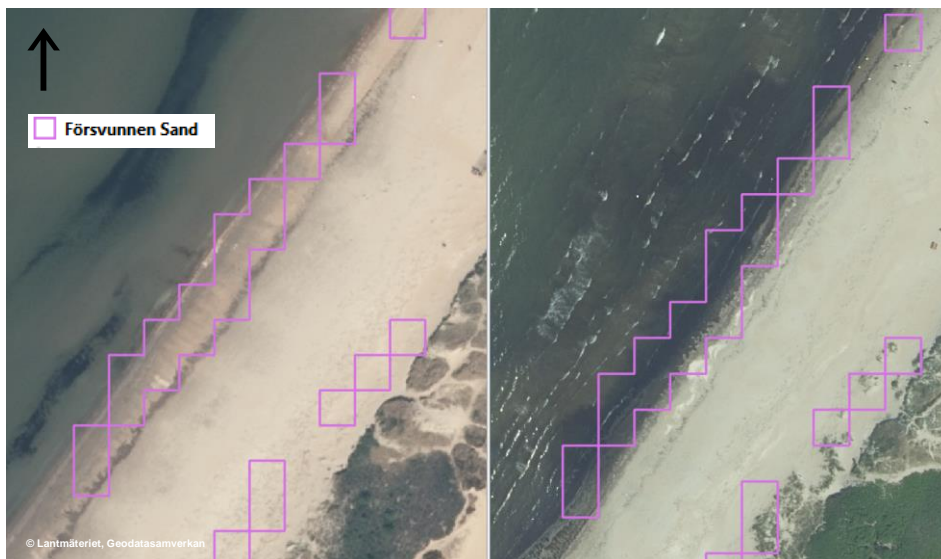
Figur 4-6 Resultat av sandanalysen i Ängelholm. En jämförelse mellan ortofotot från 2016 (t.v.) och 2020 (t.h.) tyder på strandplanet blivit smalare, vilket också indikeras av sandanalysen (lila linjer som visar var sand försvunnit).

Figur 4-6 visar en detaljerad bild av sandanalysen. De lila områdena visar var sand tillkommit. I figuren syns att sand tillkommit både strax nedanför dynsystem och i gränsen mot havet. Granskning mot ortofoto för åren 2016 och 2020 visar att vegetationen växt till strax nedanför dynfoten, vilket förklarar att dessa celler inte längre definieras som sand. I gränsen mot havet ser det, enligt ortofotona, ut som att sand har tillkommit. Magnituden på förändring är dock så pass liten att den likaväl kan förklaras av variationen i vattenstånd (både mellan tidpunkterna för ortofotona och satellitbilderna) som att det har skett en reell förändring.

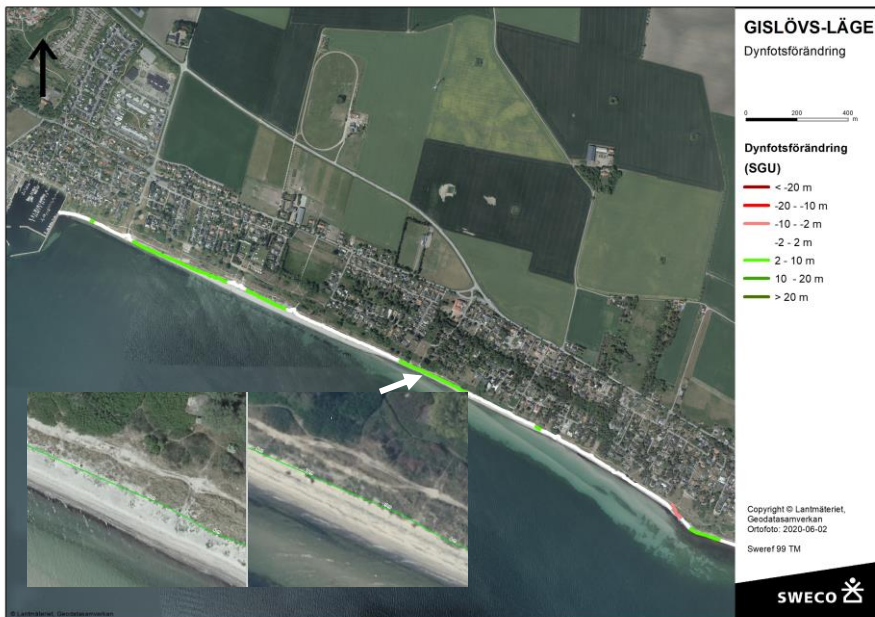
Figur 4-7 Utvärderingsområde Gislövs läge. Ortofoto från 2020 och resultat från SGU:s dynfotsanalys för åren 2007–2018. Infälld bild nere till vänster visar ortofoto från 2020 (t.v.) och 2016 (t.h.) tillsammans med resultat från SGU:s dynfotsanalys utmed sträckan som markeras med en vit pil.

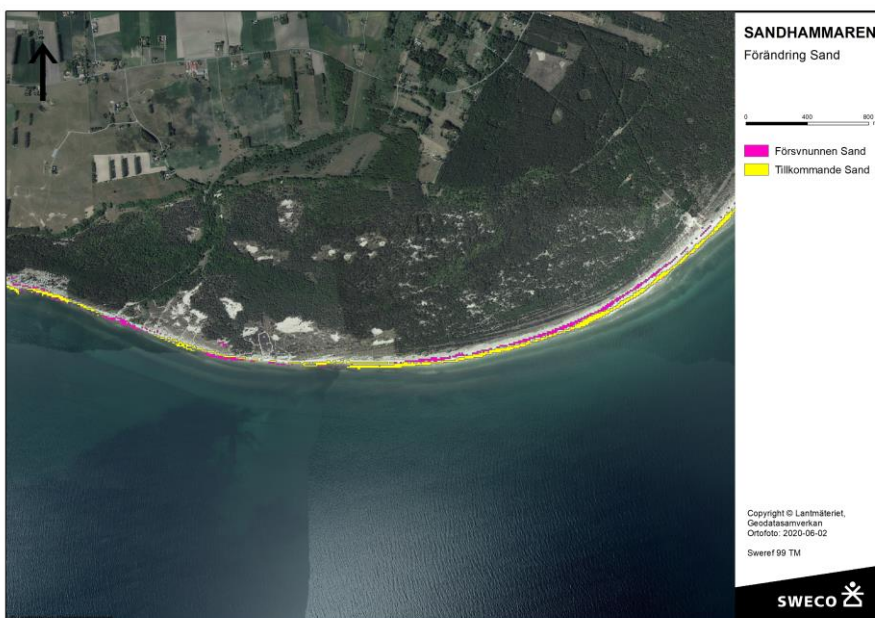
Figur 4-14 Resultat från sandanalysen i Sandhammaren

Figur 4-14 visar resultat från sandanalysen för Sandhammaren. Längst i väster visar resultaten på att stora ytor sand har tillkommit. Strax öster om detta område visar analysen på att sand har försvunnit. I de östra delarna av sträckan visar resultaten att sand har försvunnit vid dynfoten, men tillkommit närmast strandplanet.

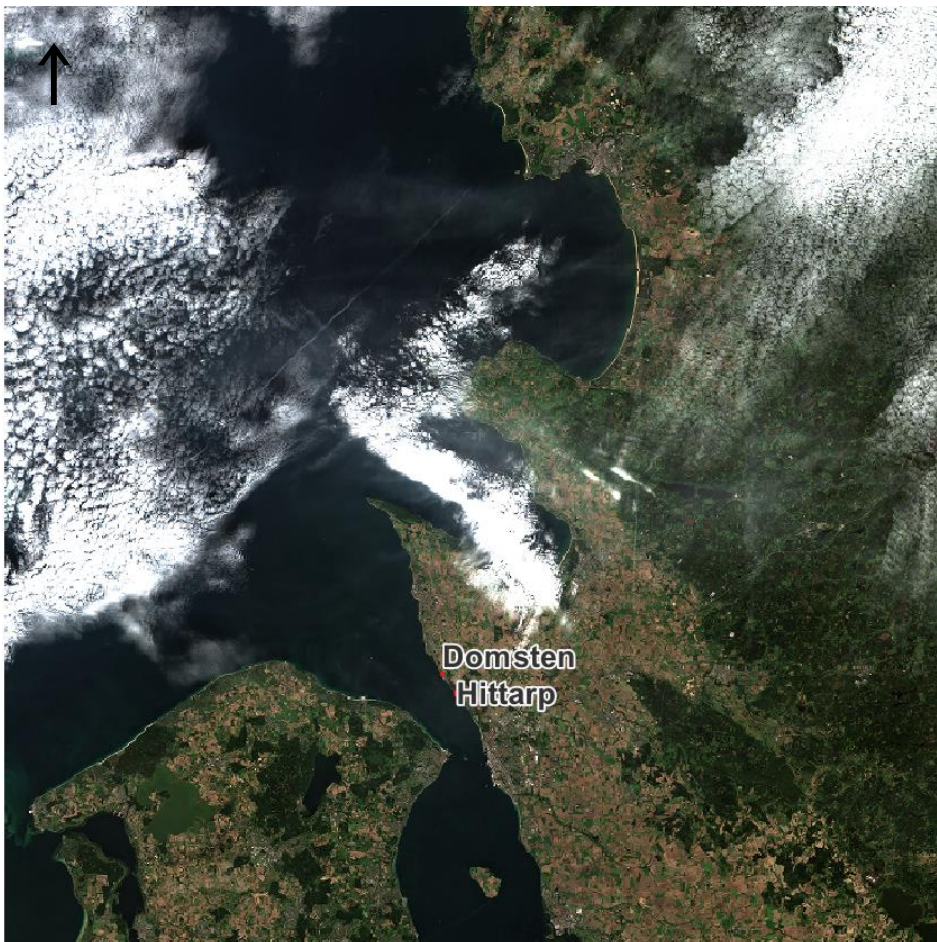
Figur 5-1 Sentinel 2-bild från 2016-09-12.

Att SAVI-värdena för 2016 är så låga är vid en första anblick svårförklarligt. Först vid studie av den aktuella satellitbilden syns det att det finns gott om moln i bilden, se Figur 5-1. Vid en första anblick ser det ut som det är molnfritt över Domsten/Hittarp, men vid noggrannare granskning kan tunna slöjmoln ses över dessa områden. Detta skulle kunna vara en förklaring till de något lägre SAVI-värdena för 2016. Om detta är fallet så är det ett ytterligare bevis på vikten av att använda molnfria bilder.
